## **Pääsuunnittelijan tehtävät erittäin vaativassa jännebetoni- ja sisäilmakorjauksessa – Case: Lahden stadion**

**Aalto PRO Pääsuunnittelijakoulutus**

Ville Ylönen  
Arkkitehti SAFA  
21.5.2015

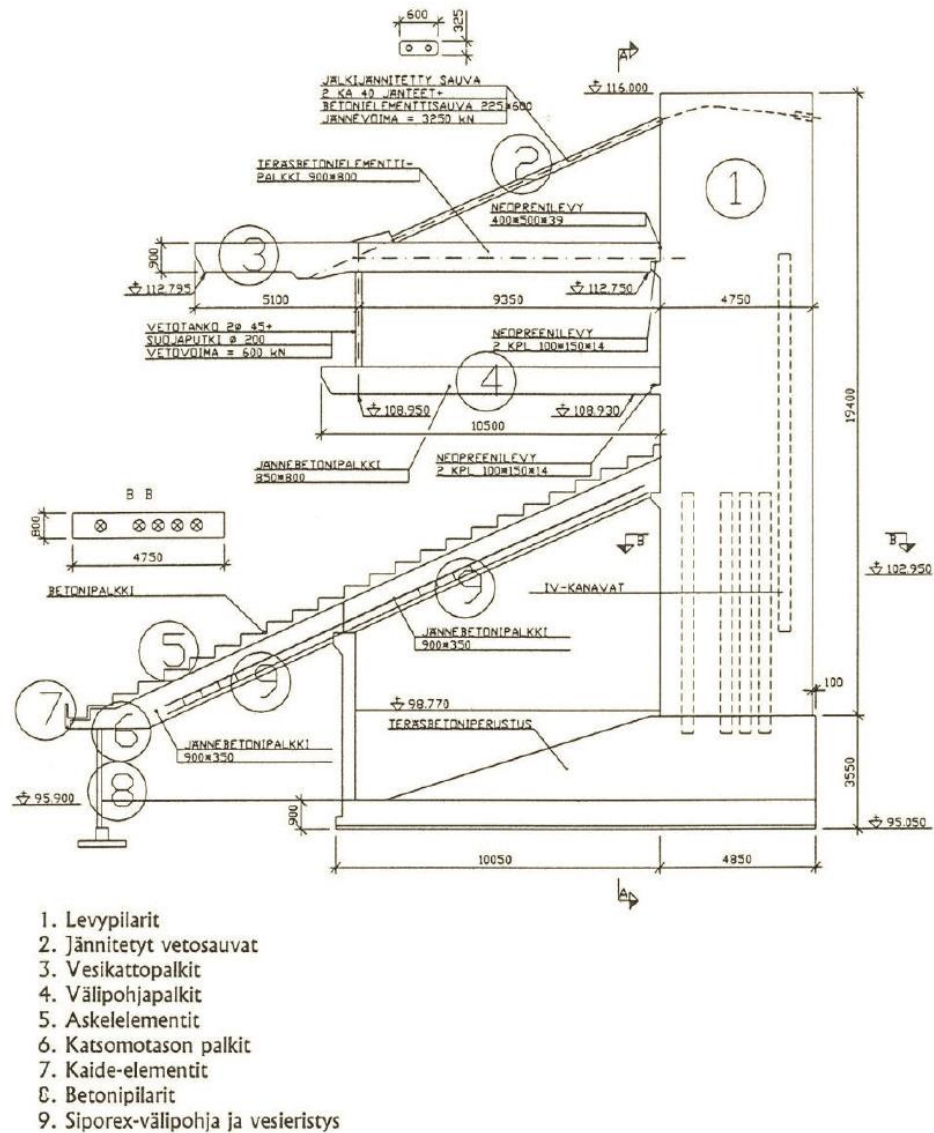
Jännitetyt vetosauvat ovat teräsbetonielementtejä, jotka on jälkijännitetty. Jänneteräksset on ankkuroitu passiiviankkurilla vesikattopalkkeihin ja aktiiviankkurilla levypilareihin. Elementeissä on 2 kpl halkaisijaltaan 72 mm:n suojaputkea jänneteräksiä varten. Suojaputket ovat kierresaumattua peltiputkea, ja ne on täytetty injektioaastilla terästen jännittämisen jälkeen. Yk-

sittäisten jänneterästen poikkipinta-ala on 40 mm<sup>2</sup>. Yhden jänneteräsripun muodostaa 40 kpl jänneteräksiä, jolloin ripun poikkipinta-ala on 1600 mm<sup>2</sup>. Yksittäiseen jänteeeseen kohdistuva voima on 3250 kN.

**Kuva 3** Pääkatson rakenteellinen periaate

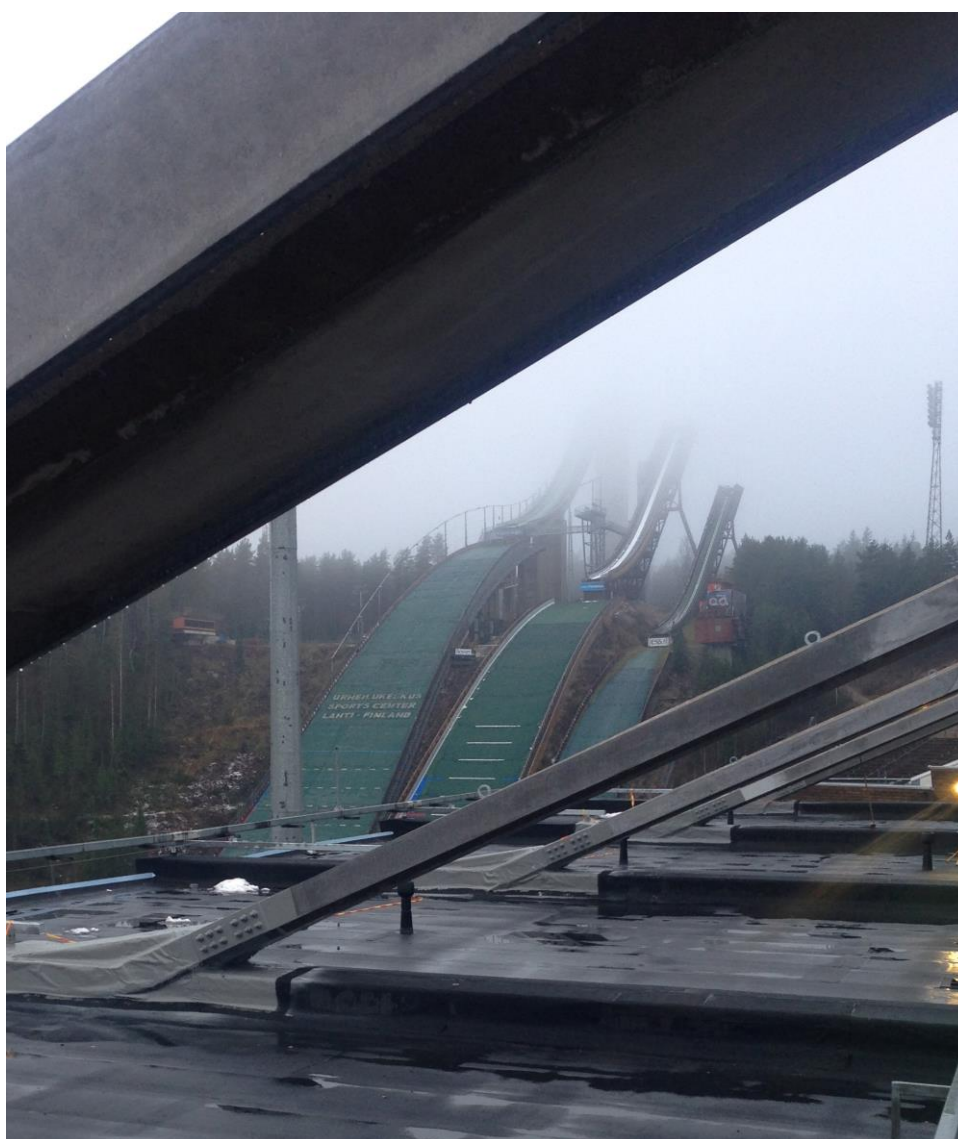
**Kuva 4** Jännebetonisauvoja varmistavat teräsrakenteet asennettuina paikoilleen

Useiden vaihtoehtojen jälkeen ratkaisuksi valittiin uusien teräksisten vetotankojen asentaminen vanhojen betonielementtisauvojen yhteyteen. Lattateräksestä

konepajalla hitsatut rakenteet koostuvat kahdesta osasta, jotka liitettiin työmaalla yhteen pulttiliitoksien. Korjaussuunnitelmien kolmannen osapuolen tarkastuksen suoritti emeritusprofessori Ralf Lindberg Tampereen teknillisestä yliopistosta. Hankkeeseen kiinnitettiin mukaan hitsauskoordinaattori, jonka tehtävänä oli toimia vastuullisena hitsaustyön koordinoijana, sekä huolehtia siitä, että teräsrakenteiden suunnittelussa, tilaamisessa, valmistuksessa ja asennuksessa toimittiin standardien ja säädösten mukaisesti. Myös urakoitsijan valinnassa korostui korkea laatu, johon pyrittiin SFS-EN 1090 standardin EXC3 toteutusluokan mukaan. Vaatimuksen taustalla oli SFS-EN 1990 standardin mukainen seuraamusluokka CC3, jossa on onnettomuuden sattuessa suuret seuraamukset esimerkiksi hengenmenetysten takia. (Koistinen, T. 2014)
